ΑΠΟΚΑΤΑΣΤΑΣΗ ΚΑΙ ΕΠΑΝΑΧΡΗΣΗ ΤΟΥ ΧΑΡΑΚΤΗΡΙΣΜΕΝΟΥ ΑΠΟ
ΤΟ ΥΠ.ΠΟ.Α. ΩΣ ΜΝΗΜΕΙΟΥ ΚΤΙΡΙΟΥ ΤΟΥ 1ΟΥ ΔΗΜΟΤΙΚΟΥ
ΣΧΟΛΕΙΟΥ ΧΡΥΣΟΥΠΟΛΗΣ

ΗΜΕΡΟΜΗΝΙΑ:
ΧΡΥΣΟΥΠΟΛΗ
ΑΠΡΙΛΙΟΣ 2022

ΑΡΧΙΤΕΚΤΟΝΙΚΗ ΜΕΛΕΤΗ

ΤΕΥΧΟΣ ΑΝΑΛΥΣΗΣ - ΤΕΚΜΗΡΙΩΣΗΣ &
ΠΡΟΤΑΣΗΣ ΑΠΟΚΑΤΑΣΤΑΣΗΣ

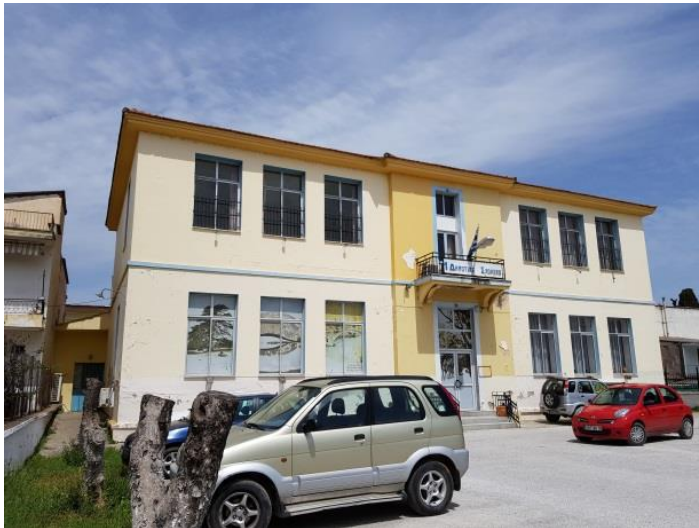
Εικόνα 11. Νέα κουφώματα αλουμινίου

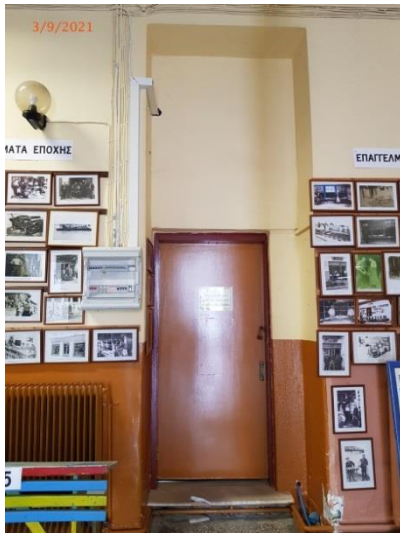
Εικόνα 14. Πίσω θύρα κτιρίου, της οποίας το άνοιγμα περιορίστηκε (χώρος Ι.4)

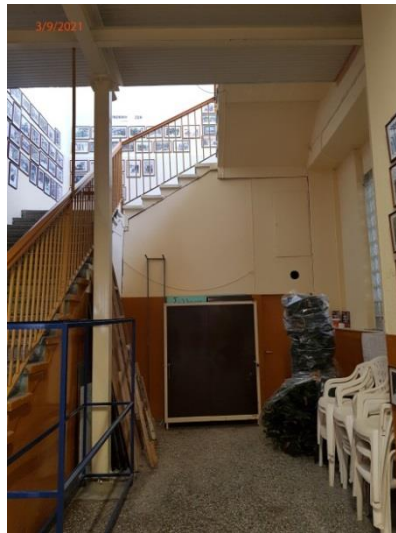
Εικόνα 15. Αποθήκη κάτω από την κλίμακα (χώρος Ι.4)

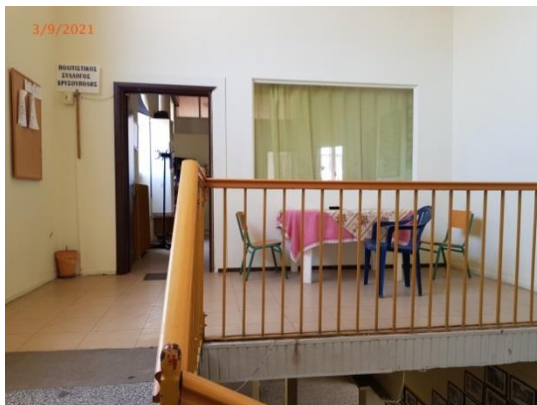
Εικόνα 18. Τοίχος γυψοσανίδας 1ου ορόφου (χώρος κλιμακοστασίου στον 1ο όροφο)

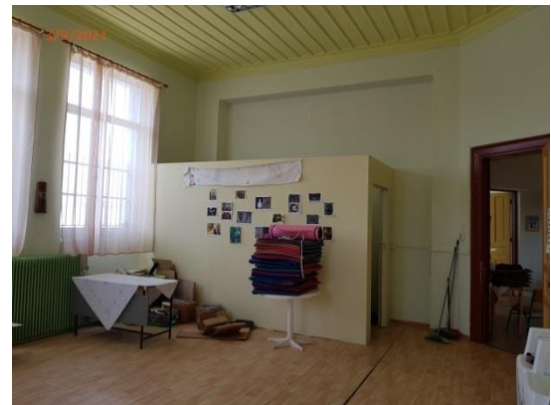
Εικόνα 19. Αποθήκη σε αίθουσα του 1ου ορόφου (χώρος Ο.2)

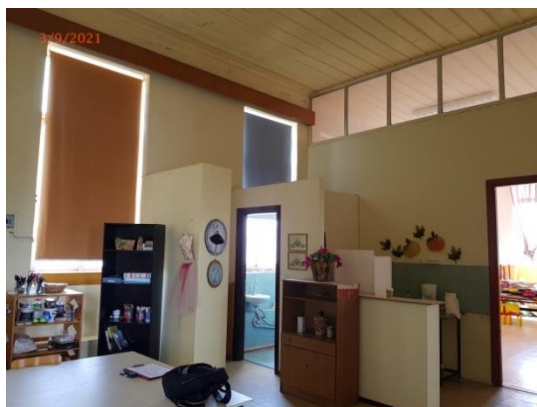
Εικόνα 20. Χώρος υγιεινής 1ου ορόφου (χώρος Ο.4)

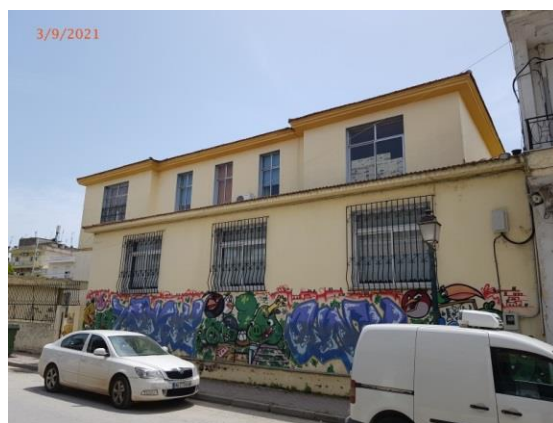
Εικόνα 23. Όψη προς οδό Ηφαιστου – Ισόγειο κεραμοσκεπές κτίριο (προσθήκη)

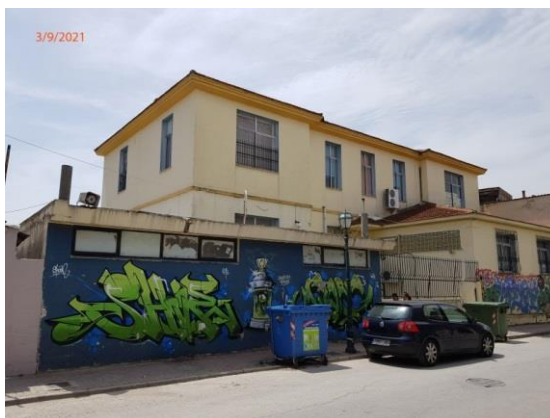
Εικόνα 24. Όψη προς οδό Ηφαιστου – Ισόγειο κτίριο χώρων υγιεινής (προσθήκη)

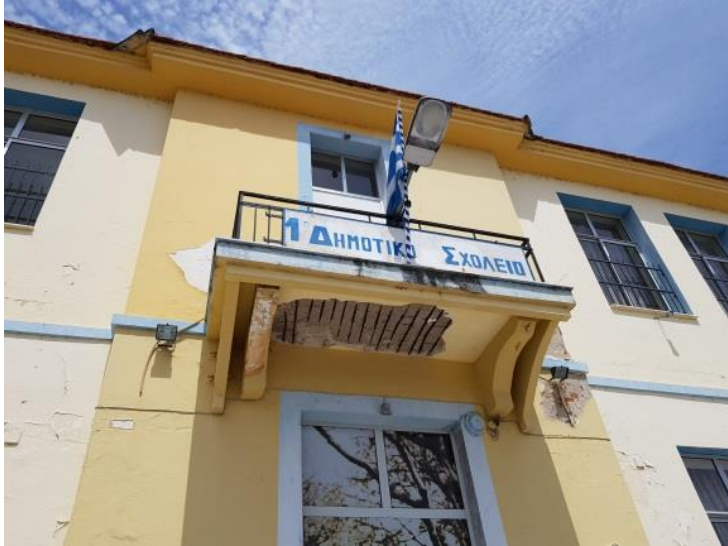
Ο εξώστης είναι πιθανόν από μπετόν. Έχει τέσσερα φουρούσια από τα οποία τα δύο εσωτερικά και πιο παχιά είναι τα αυθεντικά και πιθανόν είναι κατασκευασμένα από μπετόν. Στην κάτω πλευρά του εξώστη έχει γίνει προσθήκη μιας μεταλλικής δοκού στην πρόσοψη και δυο μεταλλικών φουρουσιών, εξωτερικά των αυθεντικών.

Εικόνα 39. Εξώστης

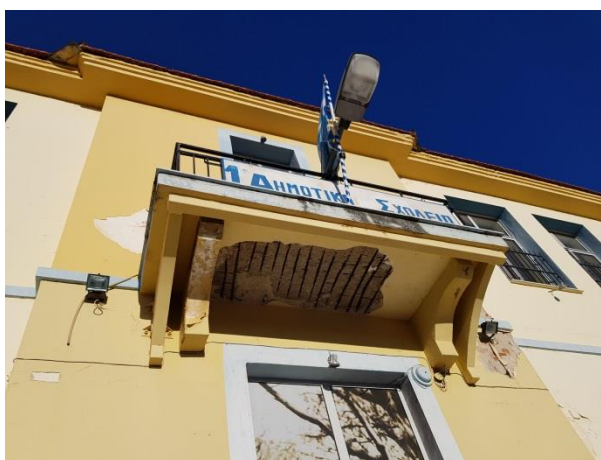
Με βάση τη μελέτη της κατασκευαστικής δομής του εξώστη φαίνεται πως το κιγκλίδωμα λειτουργεί σαν δοκός στήριξης και πάκτωσης του εξώστη στην άνω του πλευρά και πολύ πιθανόν να γίνεται αγκύρωση των μεταλλικών κιγκλιδωμάτων στην τοικοποιία. Η εκδοχή αυτή δεν ήταν δυνατόν να διερευνηθεί σε αυτό το στάδιο καθώς υπήρχε περίπτωση να προσβληθεί η στατικότητα του εξώστη.

Εικόνες 98. Εξώστης - άποψη από το

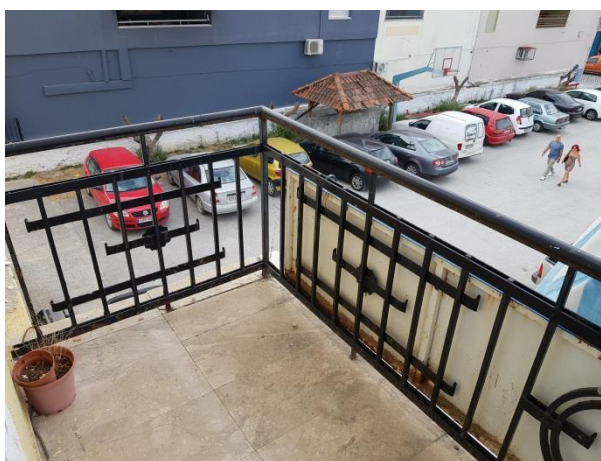
Εικόνες 99. Εξώστης - Κιγκλίδωμα

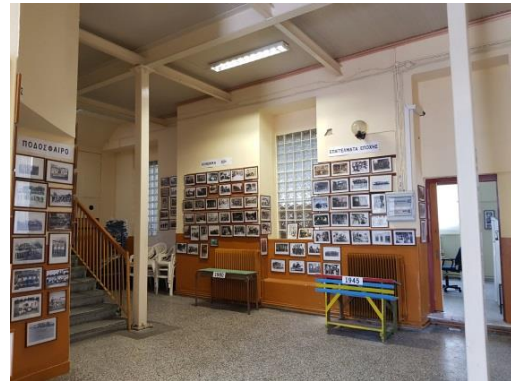
Εικόνα 103. Ανοίγματα διατηρητέου κτιρίου που έκλεισαν λόγω της προσθήκης του κλειστού

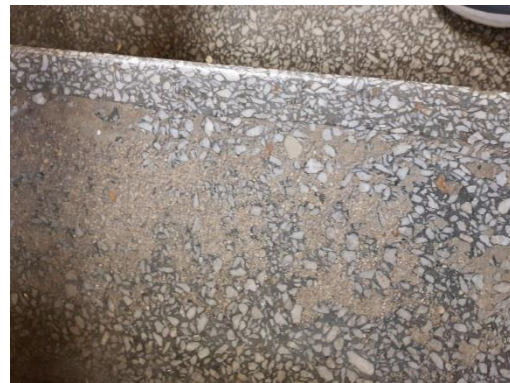
Εικόνα 107. Αλλοίωση μωσαϊκού δαπέδου κλιμακοστασίου

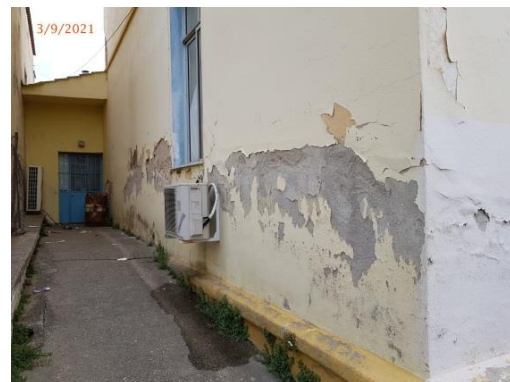
Στις όψεις του κτιρίου, υπάρχουν φθορές στο χρωματισμό και τα κονιάματα. Υπάρχουν αποκολλήσεις κονιαμάτων και σε κάποια σημεία ακόμα και εμφάνιση των λίθων και των οπτόπλινθων της τοικοποιίας. Οι μεγαλύτερες φθορές υπάρχουν στον ισόγειο όροφο. Επιπλέον, λόγω της επαφής της προσθήκης με το διατηρητέο κτίριο έχει επικαλυφθεί ένα μεγάλο μέρος της βόρειας όψης του κτιρίου. Τα εξωτερικά κονιάματα έχουν επαναχρωματιστεί αρκετές φορές στο βάθος των χρόνων και στην παρούσα κατάσταση επικρατούν οι αποχρώσεις του κίτρινου και του γαλάζιου. Τέλος, μια ακόμα σημαντική φθορά είναι η αποκόλληση κονιαμάτων και σκυροδέματος στην κάτω πλευρά του εξώστη.

Εικόνες 110-115. Εξωτερικές φθορές τοικοποιίας και

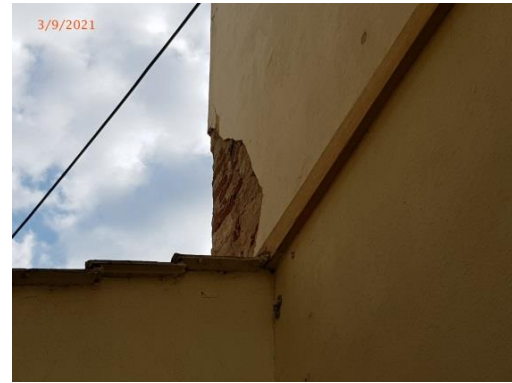
Εικόνα 117. Εξωτερικές φθορές τοιχοποιίας και κονιαμάτων
