ΑΠΟΚΑΤΑΣΤΑΣΗ ΚΑΙ ΕΠΑΝΑΧΡΗΣΗ ΤΟΥ ΧΑΡΑΚΤΗΡΙΣΜΕΝΟΥ ΑΠΟ
ΤΟ ΥΠ.ΠΟ.Α. ΩΣ ΜΝΗΜΕΙΟΥ ΚΤΙΡΙΟΥ ΤΟΥ 1ΟΥ ΔΗΜΟΤΙΚΟΥ
ΣΧΟΛΕΙΟΥ ΧΡΥΣΟΥΠΟΛΗΣ

ΗΜΕΡΟΜΗΝΙΑ:
ΧΡΥΣΟΥΠΟΛΗ
ΑΠΡΙΛΙΟΣ 2022

ΑΡΧΙΤΕΚΤΟΝΙΚΗ ΜΕΛΕΤΗ

ΤΕΥΧΟΣ ΑΝΑΛΥΣΗΣ - ΤΕΚΜΗΡΙΩΣΗΣ &
ΠΡΟΤΑΣΗΣ ΑΠΟΚΑΤΑΣΤΑΣΗΣ

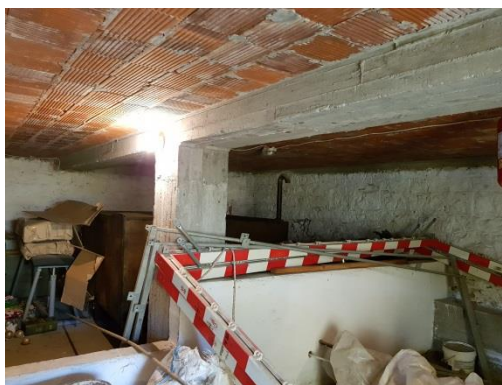
Εικόνα 10. Στατική ενίσχυση υπογείου

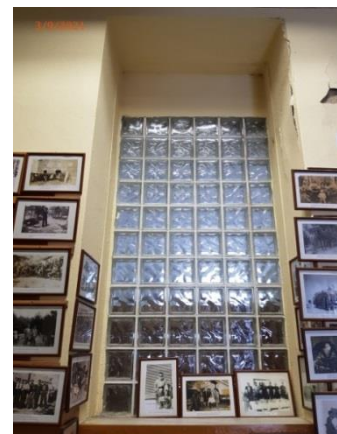
Εικόνες 12 & 13. Παράθυρα ισογείου που έκλεισαν με υαλότουβλο (χώρος I.4)

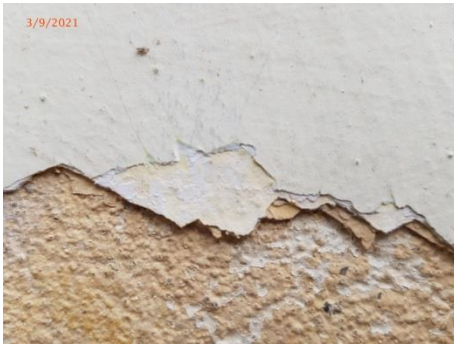
Εικόνα 50. Στρώσεις βαφής των όψεων ισογείου

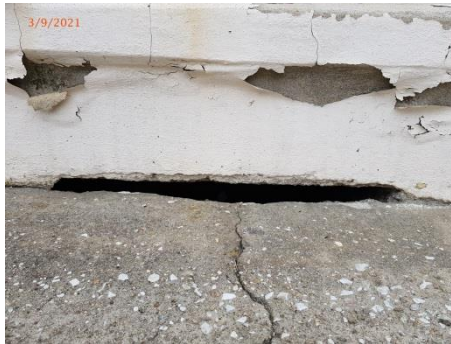
Εικόνα 51. Στρώσεις βαφής στη βάση του κτιρίου

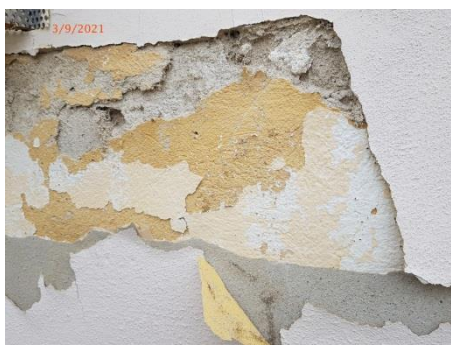
Εικόνα 54. Στρώσεις βαφής των όψεων ισογείου – κατώτερη στρώση

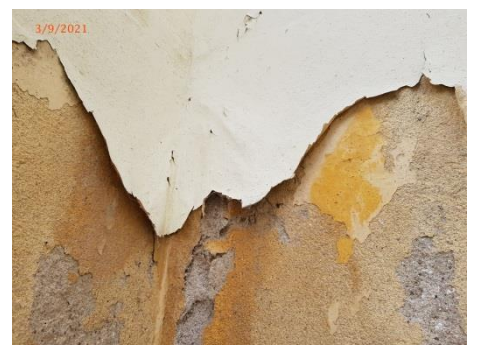
Εικόνα 55. Στρώσεις βαφής των όψεων ισογείου – κατώτερη στρώση

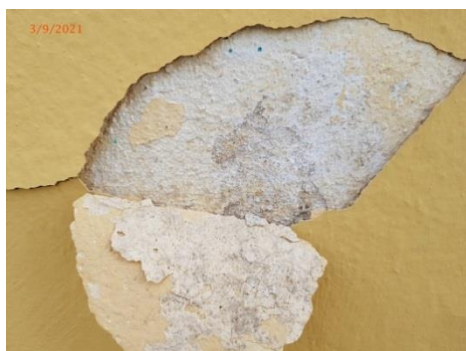
Εικόνα 56. Στρώσεις βαφής των όψεων – 1^{ος} όροφος

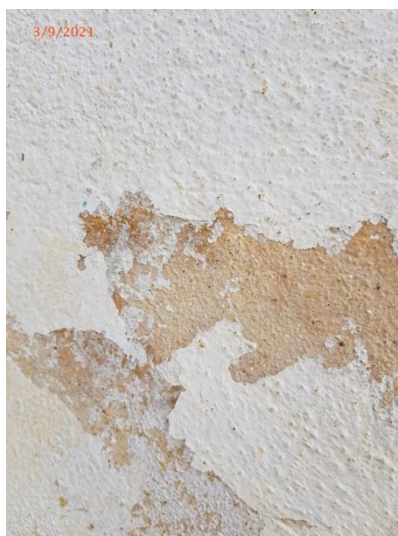
Εικόνα 57. Στρώσεις βαφής των όψεων – 1^{ος} όροφος

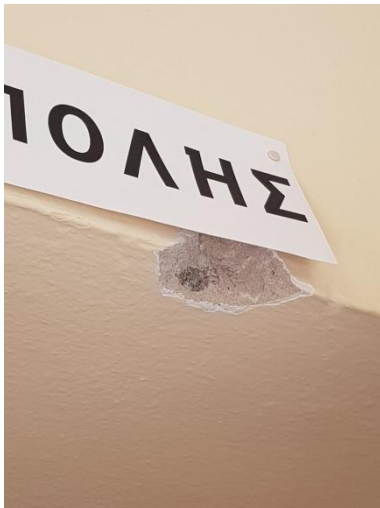
Εικόνα 76. Δοκός από σκυρόδεμα άνω των θυρών των αιθουσών

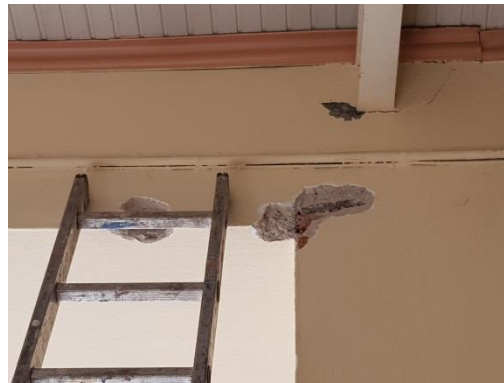
Εικόνα 77. Δοκός από σκυρόδεμα άνω των υποστυλωμάτων που χωρίζουν την είσοδο από την

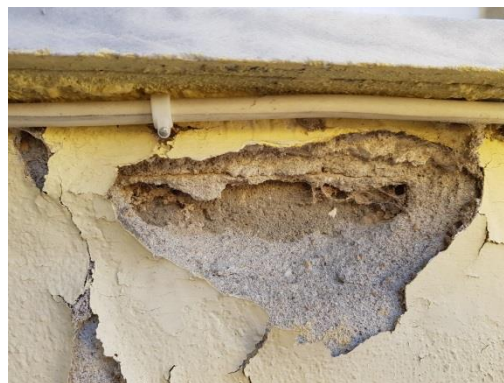
Εικόνα 79. Σκυρόδεμα στην ποδιά του ανοίγματος

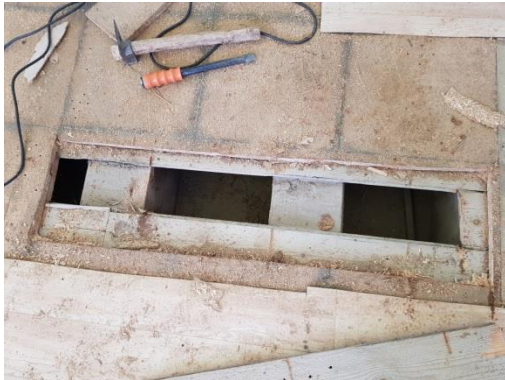
Εικόνα 83. Αποκάλυψη αυθεντικού ξύλινου δαπέδου ορόφου αι της κατασκευαστικής

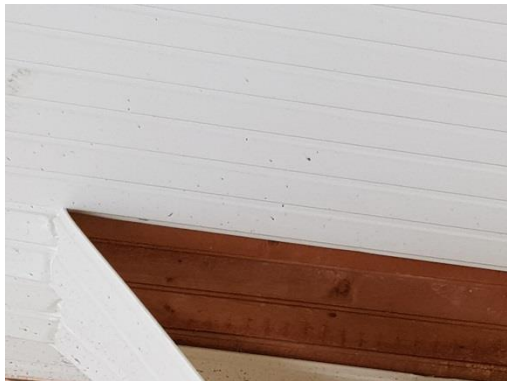
Η διαμόρφωση των οροφών στα τρία επίπεδα του κτιρίου διαφέρει. Η οροφή του υπογείου δεν έχει κάποια επικάλυψη. Η οροφή του ισόγειου έχει επενδυθεί σε όλους τους χώρους με λευκό πλαστικό ραμποτέ (pvc). Στη σύνδεση της οροφής με τους τοίχους έχει τοποθετηθεί περιμετρική πλαστική κορνίζα. Έπειτα από έρευνα στην οροφή του ισόγειου αποκαλύφθηκε ότι πάνω από το πλαστικό ραμποτέ υφίσταται ξύλινη ραμποτέ οροφή η οποία καρφώνεται στις άνω δοκούς. Η ξύλινη οροφή είναι πιθανόν μεταγενέστερης κατασκευής.

Εικόνα 85. Οροφή ισογείου από πλαστικό ραμποτέ και αποκάλυψη ξύλινης ραμποτέ οροφής πιθανόν μεταγενέστερης κατασκευής

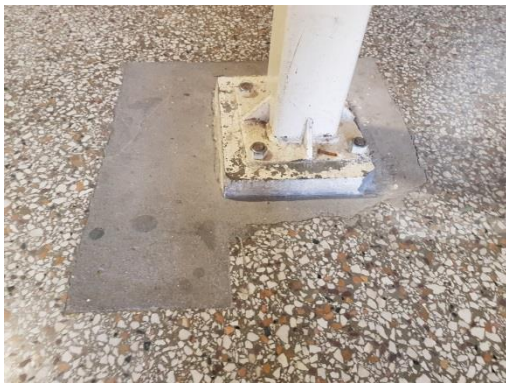
Εσωτερικά, οι φθορές εντοπίζονται στα δάπεδα τόσο στο μωσαϊκό δάπεδο του ισογείου όσο και του κλιμακοστασίου. Το δάπεδο του ισογείου έχει υποστεί φθορές και αλλοιώσεις λόγω χρήσης και παλαιότητας αλλά και από τις επεμβάσεις της στατικής ενίσχυσης. Το δάπεδο του κλιμακοστασίου επίσης παρουσιάζει φθορές σε κάποια σημεία λόγω χρήσης και παλαιότητας. Το δάπεδο του ορόφου όπως αποτυπώθηκε τμηματικά, φαίνεται να είναι σε καλή κατάσταση τόσο όσο προς τις δοκούς αλλά και ως προς την επικάλυψη, καθώς δεν φαίνεται να υπάρχουν διαβρώσεις ή αλλοιώσεις της ξυλείας. Ωστόσο, η σημερινή κατάσταση του δαπέδου δεν μας επιτρέπει να αποτυπώσουμε ακριβώς την παθολογία του, καθώς αυτό θα διαπιστωθεί επ' ακριβώς κατά τη διαδικασία της αποκατάστασης, όταν δηλαδή γίνει η αποξήλωση της επικάλυψης από κόντρα πλάκέ.

Εικόνα 106. Αλλοίωση μωσαϊκού δαπέδου από την προσθήκη στατικής ενίσχυσης του κτιρίου

Σε όλους τους χώρους θα πραγματοποιηθεί συντήρηση και αποκατάσταση του μωσαϊκού δαπέδου. Συγκεκριμένα, αρχικά θα γίνει η λείανση και επιπέδωση του δαπέδου με ειδικά μηχανήματα. Έπειτα, αφού το δάπεδο καθαριστεί πολύ καλά από τους ρύπους που θα προκύψουν, θα γίνει αποκατάσταση του μωσαϊκού δαπέδου στα σημεία που έχει καταστραφεί και τέλος θα γίνει εφαρμογή διάφανου πολυουρεθανικού βερνικιού, κατάλληλο για μωσαϊκά δάπεδα. Η συντήρηση του μωσαϊκού θα γίνει από εξειδικευμένους τεχνίτες.

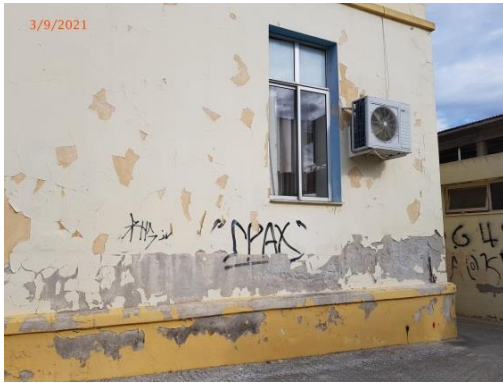
Στις όψεις του κτιρίου, υπάρχουν φθορές στο χρωματισμό και τα κονιάματα. Υπάρχουν αποκολλήσεις κονιαμάτων και σε κάποια σημεία ακόμα και εμφάνιση των λίθων και των οπτόπλινθων της τοικοποιίας. Οι μεγαλύτερες φθορές υπάρχουν στον ισόγειο όροφο. Επιπλέον, λόγω της επαφής της προσθήκης με το διατηρητέο κτίριο έχει επικαλυφθεί ένα μεγάλο μέρος της βόρειας όψης του κτιρίου. Τα εξωτερικά κονιάματα έχουν επαναχρωματιστεί αρκετές φορές στο βάθος των χρόνων και στην παρούσα κατάσταση επικρατούν οι αποχρώσεις του κίτρινου και του γαλάζιου. Τέλος, μια ακόμα σημαντική φθορά είναι η αποκόλληση κονιαμάτων και σκυροδέματος στην κάτω πλευρά του εξώστη.

Εικόνα 116. Εξωτερικές φθορές τοιχοποιίας και κονιαμάτων

- Οι όψεις του κτιρίου αποκαθιστώνται και έχουν ενιαία αντιμετώπιση σε σχέση με τις υφές και τα χρώματα.
- Οι προτεινόμενες συμπληρώσεις θα γίνονται με τρόπο ώστε να προσδιορίζονται διακριτικά ως επεμβάσεις και παράλληλα να ενσωματώνονται αρμονικά στη συνολική εικόνα του κτιρίου.

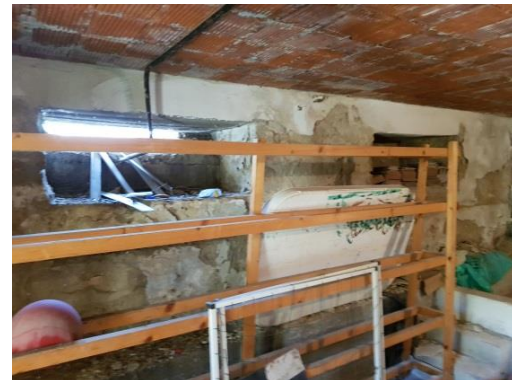
Στο υπόγειο, παρουσιάζονται φθορές στα κονιάματα της τοιχοποιίας, καθώς έχουν γίνει αποκολλήσεις κονιαμάτων λόγω υγρασίας και κακού αερισμού του χώρου. Αυτό οφείλεται στο ότι τα ανοίγματα βρίσκονται πλέον κάτω από τη στάθμη του περιβάλλοντα χώρου, αφήνοντας μόνο ένα πολύ μικρό κενό, από το οποίο μπορούν να εισέλθουν όμβρια ύδατα στον εσωτερικό χώρο.

Εικόνα 119. Φθορές κονιαμάτων υπογείου

Εσωτερικά, στο υπόγειο θα γίνει επίστρωση του δαπέδου με τσιμεντοκονίαμα και ανακατασκευή των κονιαμάτων που έχουν αποκολληθεί στις τοιχοποιίες. Επιπλέον, θα γίνει επίστρωση με συμβατά κονιάματα στην οροφή και τα στοιχεία της στατικής ενίσχυσης του υπογείου και χρωματισμός αυτών με κατάλληλα χρώματα.
