ΑΠΟΚΑΤΑΣΤΑΣΗ ΚΑΙ ΕΠΑΝΑΧΡΗΣΗ ΤΟΥ ΧΑΡΑΚΤΗΡΙΣΜΕΝΟΥ ΑΠΟ
ΤΟ ΥΠ.ΠΟ.Α. ΩΣ ΜΝΗΜΕΙΟΥ ΚΤΙΡΙΟΥ ΤΟΥ 1ΟΥ ΔΗΜΟΤΙΚΟΥ
ΣΧΟΛΕΙΟΥ ΧΡΥΣΟΥΠΟΛΗΣ

ΗΜΕΡΟΜΗΝΙΑ:
ΧΡΥΣΟΥΠΟΛΗ
ΑΠΡΙΛΙΟΣ 2022

ΑΡΧΙΤΕΚΤΟΝΙΚΗ ΜΕΛΕΤΗ

ΤΕΥΧΟΣ ΑΝΑΛΥΣΗΣ - ΤΕΚΜΗΡΙΩΣΗΣ &
ΠΡΟΤΑΣΗΣ ΑΠΟΚΑΤΑΣΤΑΣΗΣ

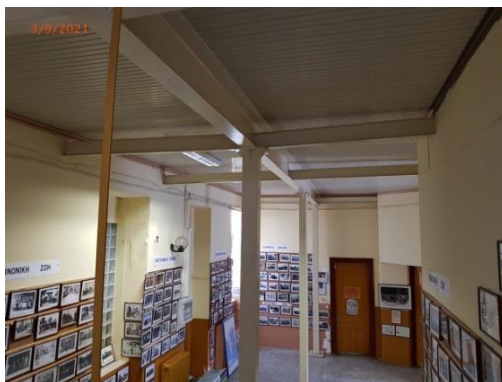
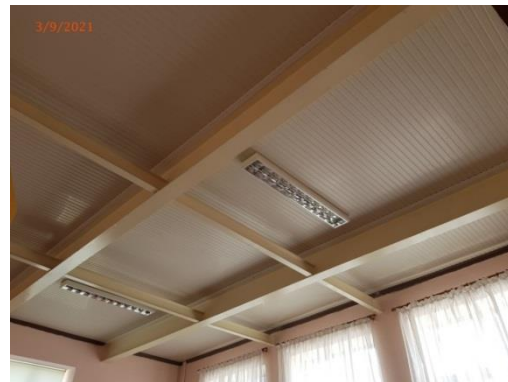
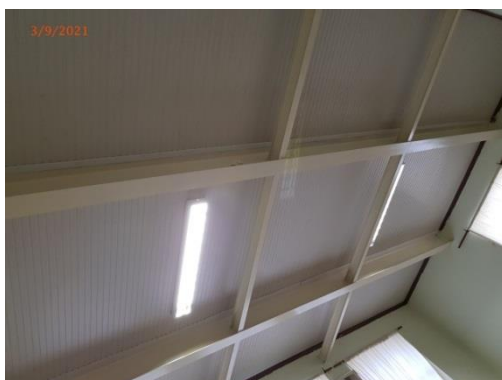
Σύμφωνα με προφορικές μαρτυρίες των μελών των συλλόγων που χρησιμοποιούν τα τελευταία χρόνια το κτίριο, έγινε στατική ενίσχυση των δαπέδων του ορόφου περίπου πριν από 20 χρόνια. Η ενίσχυση αυτή έγινε στην οροφή του κοινόχρηστου διαδρόμου και των αιθουσών εκατέρωθεν της εισόδου και είναι εμφανής στο ισόγειο. Στον κοινόχρηστο χώρο έχουν τοποθετηθεί τέσσερα μεταλλικά υποστυλώματα διατομής SHS 150, μια μεταλλική δοκός διατομής IPE 300 με την οποία ενώνονται τα υποστυλώματα και τέσσερις εγκάρσιες μεταλλικοί δοκοί διατομής IPE 160. Η στατική ενίσχυση στις αίθουσες έχει γίνει με δυο μεταλλικές δοκούς διατομής IPE 360 και δυο εγκάρσιες μεταλλικές δοκούς διατομής IPE 160 σε κάθε αίθουσα.

Εικόνες 6-8. Στατική ενίσχυση κτιρίου – εμφανής στο ισόγειο (χώροι I.4, I.1 & I.2)

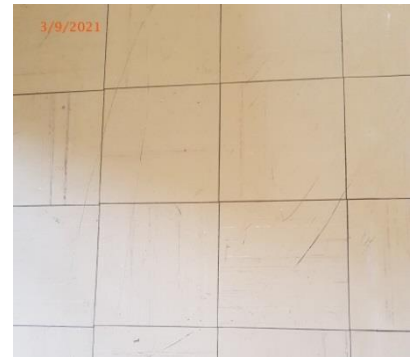
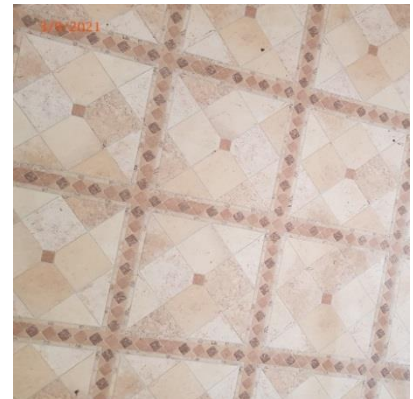
Εικόνες 16 & 17. Πλαστικά πλακίδια δαπέδου 1ου ορόφου

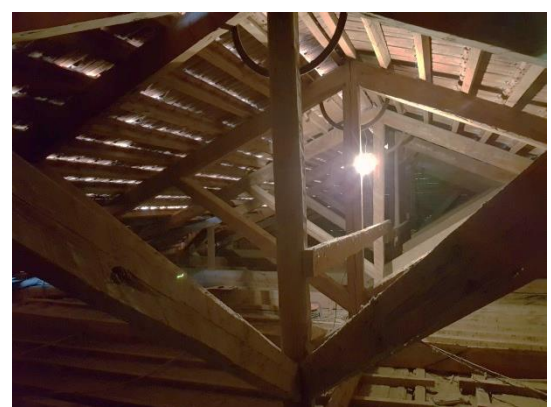
Εικόνα 21. Στέγη - Εσωτερικά

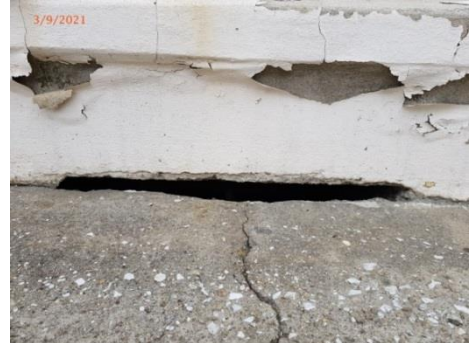
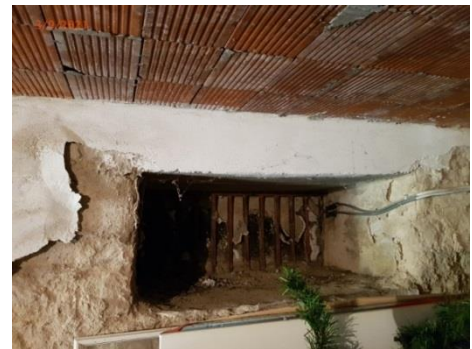
Εικόνες 40&41. Παράθυρα υπογείου τα οποία έχουν κλείσει λόγω της ανύψωσης του εδάφους της αυλής.

Στη βάση του κτιρίου, η οποία έχει περιορισθεί από το μπάζωμα της αυλής, υφίστανται ανοίγματα μόνο στη νότια όψη, όπως αυτό είναι εμφανές και στην φωτογραφία του κτιρίου από το έτος 1960. Τα αρχικά κουφώματα ήταν ξύλινα ανοιγόμενα, και στους δυο ορόφους με σταθερό πλαίσιο στο πάνω μέρος. Τα παράθυρα χωρίζονταν με καΐτια που διαμόρφωναν τετραγωνικό κάνναβο και υπήρχε πλήρωση από τζαμιλίκι. Όσον αφορά τα κουφώματα των θυρών ήταν ταμπλαδωτά με τζαμιλίκι στο πάνω τμήμα τους και σταθερό πλαίσιο με καΐτια τετραγωνικού καννάβου και πλήρωση από τζαμιλίκι άνω των θυρών. Τέλος οι εξωτερικές θύρες διέθεταν δύο φύλλα, για να μπορούν να υποστηρίξουν τις ανάγκες της λειτουργίας του εσωτερικού. Η ακριβής τυπολογία των κουφωμάτων φαίνεται στην επισυναπτόμενη φωτογραφία του κτιρίου του έτους 1960 (εικ.1). Τα κουφώματα των εξωτερικών ανοιγμάτων έχουν αντικατασταθεί από συρόμενα πλαίσια και σταθερούς φεγγίτες αλουμινίου. Με το ίδιο υλικό έχουν αντικατασταθεί πλέον η κεντρική είσοδος και η μπαλκονόπορτα στον όροφο, ενώ η πίσω είσοδος έχει ενσωματωθεί στην προσθήκη και έχει περιορισθεί με τοιχοποιία και υπάρχει μια συρόμενη ξύλινη θύρα (εικ.14). Τα δυο βορειοδυτικά ανοίγματα του ισόγειου, τα οποία επίσης ενσωματώθηκαν στην προσθήκη, έχουν κλείσει με υαλότουβλο (εικ.12&13). Στα περισσότερα από τα ανοίγματα του ορόφου έχουν προστεθεί προστατευτικά κιγκλιδώματα εξωτερικά των κουφωμάτων. Τα ανοίγματα του υπογείου δεν είχαν κουφώματα, αλλά μονάχα μεταλλικές

εσχάρες χωρίς τζάμι για λόγους αερισμού του υπογείου, όπως αυτό αποτυπώνεται στην εικόνα 41, όπου φαίνεται να υπάρχει η αυθεντική εσχάρα του ανοίγματος.

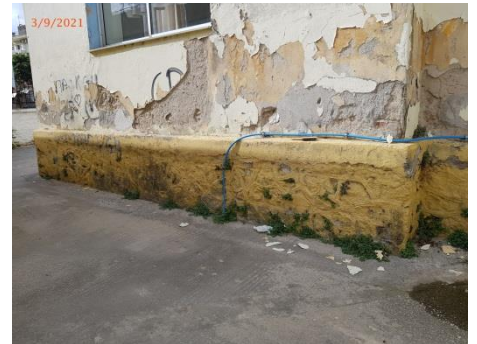
Εικόνα 52. Βόρεια όψη – Εμφανής πέτρα στη βάση

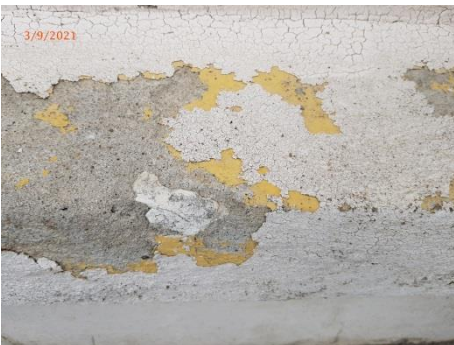
Εικόνα 53. Στρώσεις βαφής στο γείσο του ισογείου

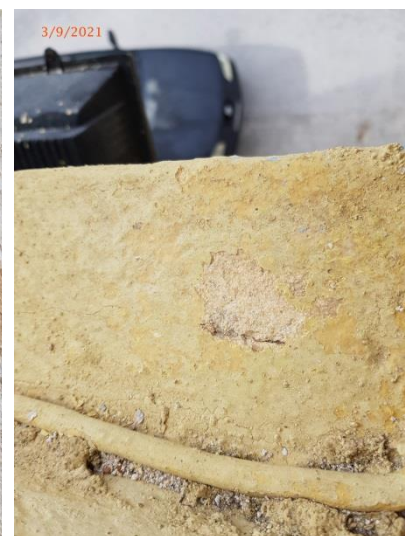
Εικόνα 58. Στρώσεις βαφής στο γείσο του 1^{ου} ορόφου

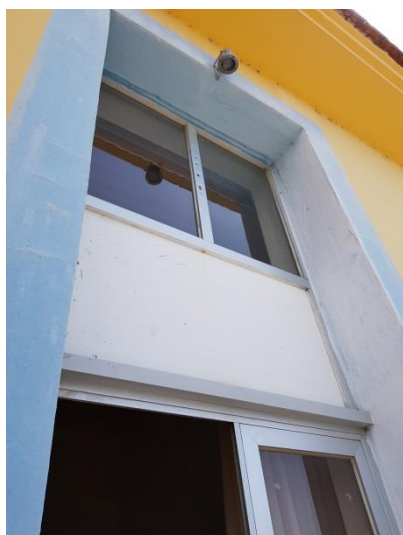
Στα ανοίγματα του κτιρίου έχει γίνει βαφή της εσωτερικής κορνίζας των παραθύρων με χρώμα σε απόχρωση του μπλε. Επίσης, στην πρόσοψη του κτιρίου έχει βαφεί περιμετρικά των θυρών του ισογείου και του ορόφου ένα πλαίσιο σαν κορνίζα με όμοια βαφή.

Εικόνες 59&60. Μπλε χρώμα περιμετρικά των ανοιγμάτων

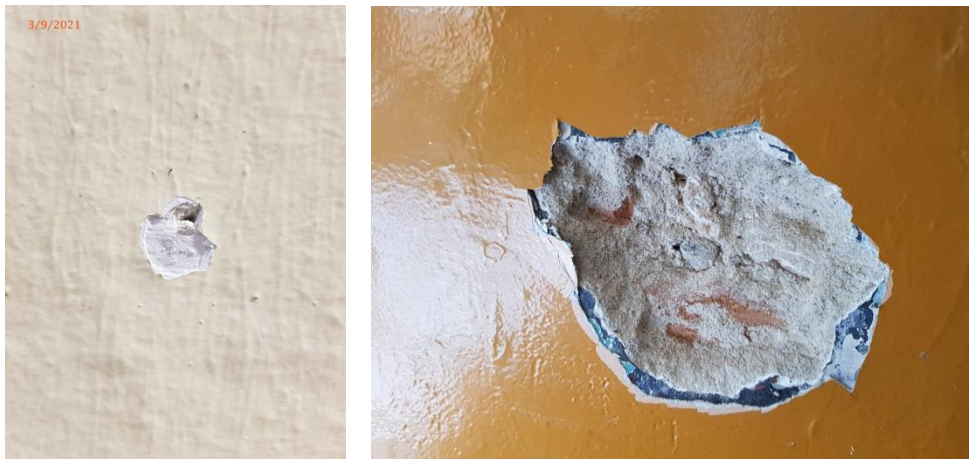
Στο ισόγειο δεν υπήρχαν πολλές φθορές στους τοίχους αλλά από ένα μικρό δείγμα φωτογραφιών φαίνεται ότι οι εσωτερικοί τοίχοι του ισογείου ήταν βαμμένοι σε αποχρώσεις του λευκού και μπεζ.

Εικόνες 61&62. Χρωματισμοί στους εσωτερικούς χώρους του ισογείου

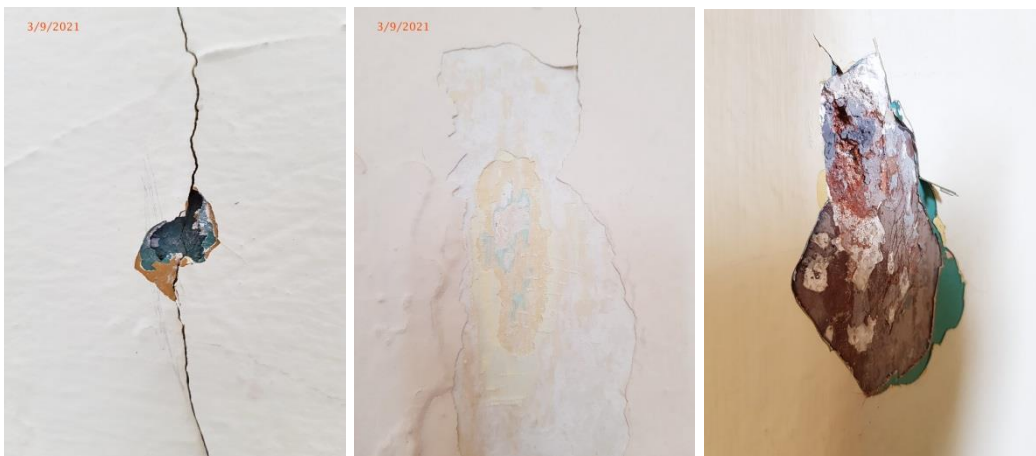
Στον 1ο όροφο παρατηρήθηκαν τέσσερις στρώσεις χρωματισμού. Αυτές ήταν με χρονολογική σειρά από την υφιστάμενη προς την παλαιότερη σε αποχρώσεις του μπεζ, κίτρινο, σκούρο κίτρινο, πράσινο σκούρο και μπεζ όπως φαίνεται στις φωτογραφίες.

Εικόνες 63-65. Χρωματισμοί στους εσωτερικούς χώρους του 1^{ου} ορόφου

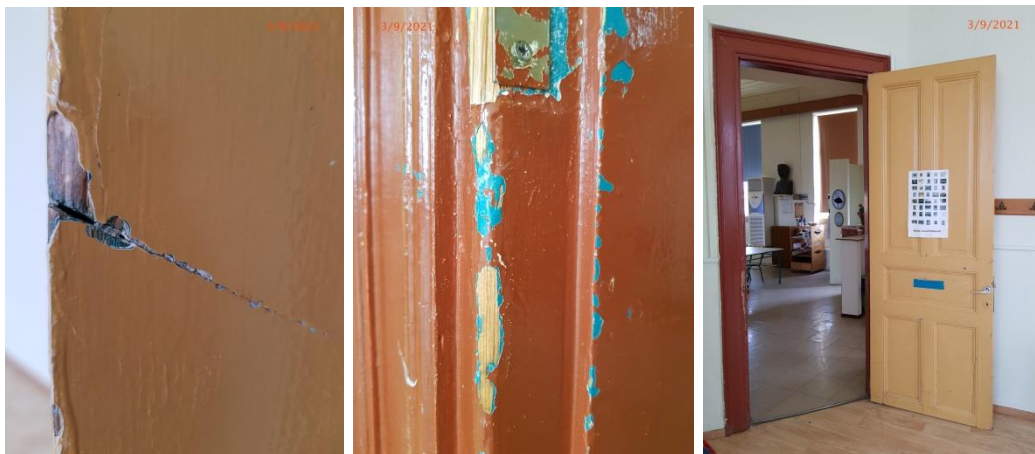
Ο υφιστάμενος χρωματισμός των θυρών του ισογείου και του ορόφου είναι σε απόχρωση σκούρο κίτρινο ενώ οι κάσες τους σε απόχρωση του καφέ. Σύμφωνα με τις φωτογραφίες στις οποίες φαίνονται οι παλαιότεροι χρωματισμοί των θυρών από τις φθορές τους, οι θύρες παλαιότερα ήταν βαμμένες σε απόχρωση του μπλε, ενώ οι κάσες σε απόχρωση του πράσινου (εικ.97-99).

Εικόνες 66-68. Χρωματισμοί των αυθεντικών εσωτερικών θυρών

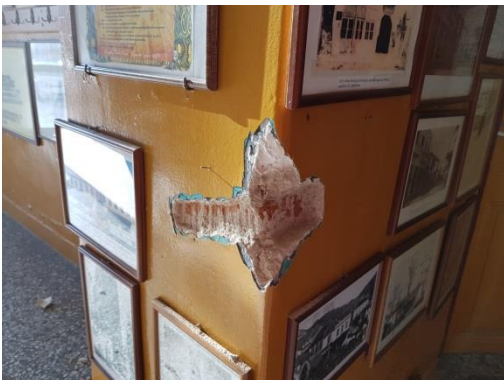
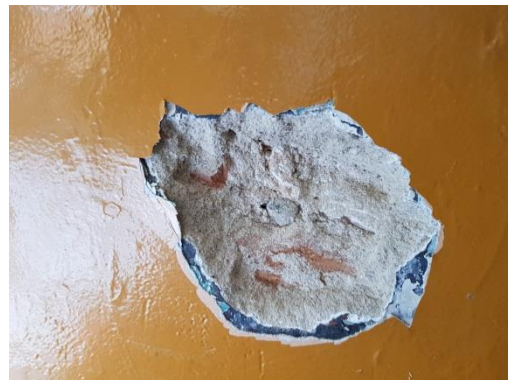
Εικόνες 72&73. Διαμόρφωση γωνίας με συμπαγείς οπτόπλινθους σε φέρουσα τοιχοποιία από λιθοδομή

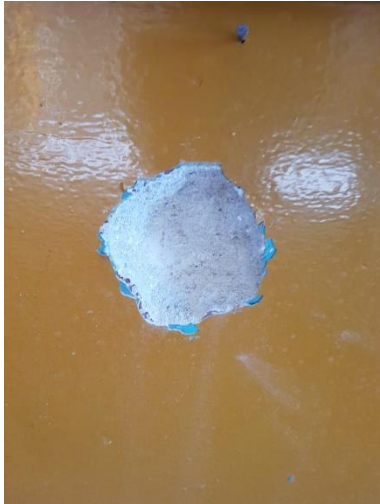
Εικόνα 74. Φέρουσα τοιχοποιία από λιθοδομή

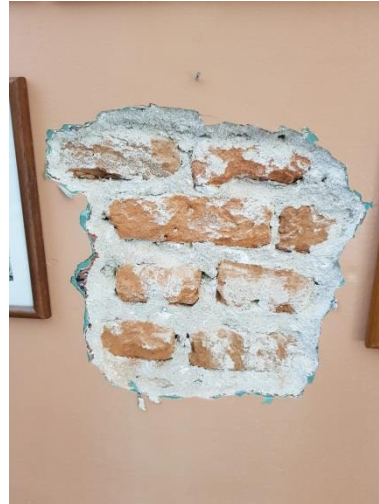
Εικόνα 75. Τοιχοποιίας από συμπαιγείς οπτόπλινθους μπατικής

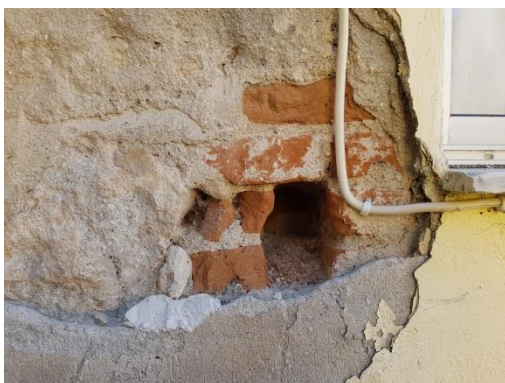
Εικόνα 78. Διαμόρφωση ανοίγματος με συμπαιγείς οπτόπλινθους

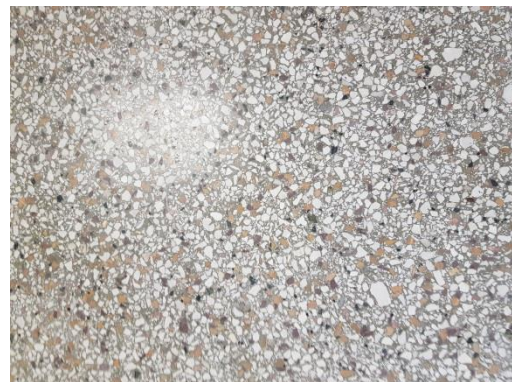
Εικόνα 82. Δάπεδο ισόγειου από μωσαϊκό

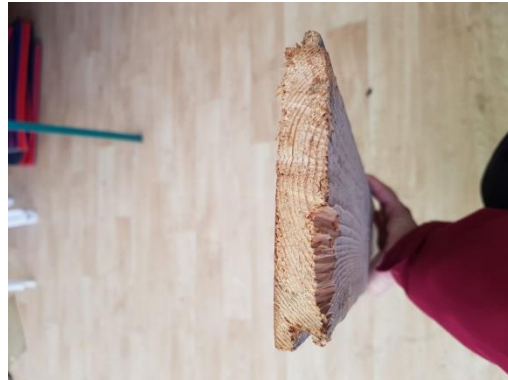
Εικόνα 84. Διατομή αυθεντικού ξύλινου ραμποτέ δαπέδου 1^{ου}

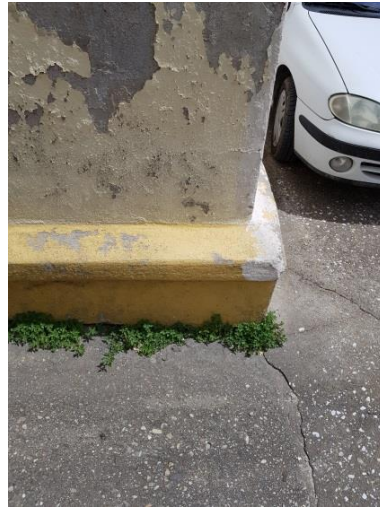
Εξωτερικά, έγινε μπάζωμα του αύλειου χώρου το οποίο είχε σαν αποτέλεσμα να εξαφανιστούν τα ανοίγματα του υπογείου και να μειωθεί αρκετά η υπερύψωση του ισόγειου ορόφου από τον περιβάλλοντα χώρο. Επιπλέον, έγινε προσθήκη δύο κτιρίων και περιτοίχισης στη βόρεια πλευρά του οικοπέδου, δημιουργώντας ένα τείχος το οποίο κρύβει το διατηρητέο κτίριο. Το τμήμα της βόρειας όψης του διατηρητέου κτιρίου το οποίο έρχεται σε επαφή με την προσθήκη έχει αλλοιωθεί τόσο ως προς τα κονιάματα αλλά και ως προς τα παράθυρα τα οποία έκλεισαν με υαλότουβλο και τη θύρα η οποία περιορίστηκε σε άνοιγμα με οπτόπλινθους. Η αντικατάσταση των αυθεντικών ξύλινων κουφωμάτων με νέα κουφώματα αλουμινίου έχει αλλάξει τελείως τις όψεις και τον χαρακτήρα του κτιρίου. Τέλος, έχει γίνει αντικατάσταση των αυθεντικών κεραμιδιών της σκεπής.

Εικόνα 101. Υπερύψωση περιβάλλοντα χώρου

- Ο περιβάλλοντας χώρος του κτιρίου υποβαθμίζεται ώστε να εμφανιστούν και πάλι τα ανοίγματα του υπογείου και οι λοιπές βαθμίδες της κλίμακας της εισόδου. Ο ελεύθερος χώρος του οικοπέδου ανοίγεται στη γειτονιά και γίνεται πολυλειτουργικός. Δημιουργείται χώρος κερκίδων το οποίο προσβλέπει στη δημιουργία εξωτερικού χώρου πολιτιστικών εκδηλώσεων, όπως θεατρικές παραστάσεις ή ακόμα και εκπαιδευτικές δράσεις τους θερινούς μήνες.
- Τα υλικά που χρησιμοποιούνται στον περιβάλλοντα χώρο είναι όσο γίνεται πιο κοντά στη φιλοσοφία του διατηρητέου κτιρίου, ώστε να δένουν αρμονικά μεταξύ τους.

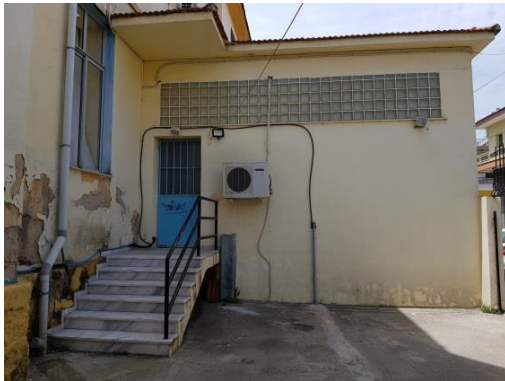
Εικόνα 102. Προσθήκη κλειστού γυμναστηρίου σε επαφή με το διατηρητέο κτίριο

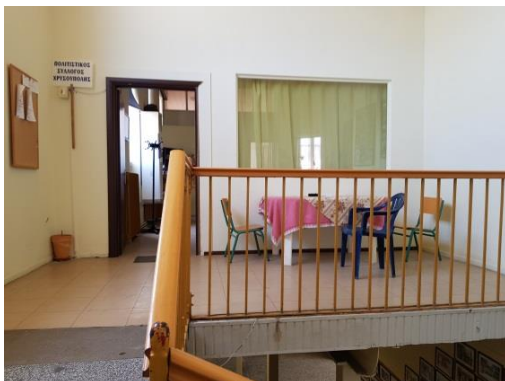
Οι λιγότερο σημαντικές αλλαγές εσωτερικά του κτιρίου είναι η πλαστική οροφή του ισόγειου, Η επικάλυψη του δαπέδου του 1^{ου} ορόφου με κόντρα πλακέ και πλαστικά πλακίδια, η αποθήκη κάτω από το κλιμακοστάσιο και οι προσθήκες από τοίχο γυψοσανίδας στον 1^ο όροφο. Οι κατασκευές αυτές δεν ταιριάζουν με το χαρακτήρα του κτιρίου, αλλά δεν επιφέρουν μόνιμες αλλοιώσεις στο κτίριο και μπορούν να απομακρυνθούν εύκολα χωρίς να επηρεάσουν τον στατικό φορέα ή τις όψεις του.

Εικόνα 104. Εσωτερικές διαρρυθμίσεις με γυψοσανίδα & πλαστικά πλακίδια δαπέδου

Στον 1^ο όροφο θα γίνει απομάκρυνση των προσθηκών στον κεντρικό χώρο (διαχωριστικός τοίχος κλιμακοστασίου και χώρος υγιεινής) και ο χώρος αποθήκευσης στην αίθουσα Ο.2.

Σε όλους τους χώρους θα γίνει αποξήλωση των πλαστικών κολλητών δαπέδων, ώστε να αποκαλυφθεί το ξύλινο δάπεδο. Εάν αποκαλυφθούν τμήματα του δαπέδου που έχουν υποστεί σοβαρές αλλοιώσεις θα αντικατασταθούν ή θα ενισχυθούν, θα γίνει συντήρηση των ξύλινων δοκών που είναι σε καλή κατάσταση και το σανίδωμα θα αντικατασταθεί ανάλογα σε όσα σημεία χρειάζεται με ξυλεία ίδια με την αυθεντική. Έπειτα, θα γίνει εξομάλυνση της ξύλινης επιφάνειας, συντήρηση των σοβατεπιών, βάψιμο του ξύλου ώστε να υπάρχει ενιαίος χρωματισμός και εφαρμογή βερνικιού.

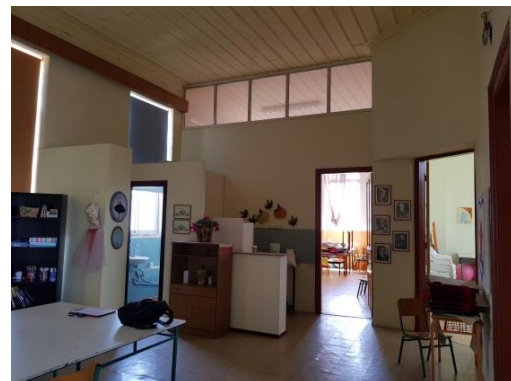
Εικόνα 105. Εσωτερικές διαρρυθμίσεις με γυψοσανίδα & πλαστικά πλακίδια δαπέδου

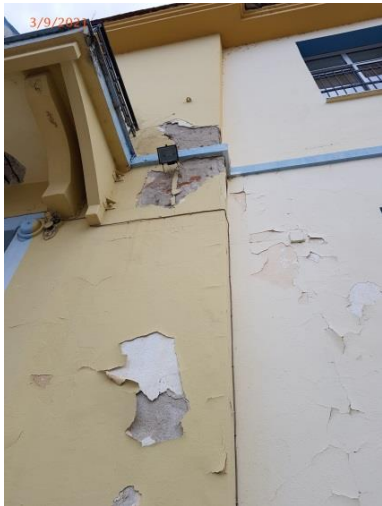
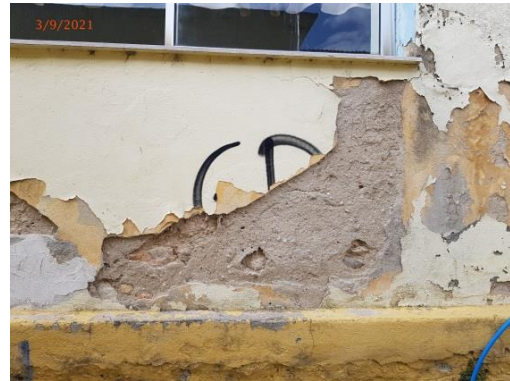
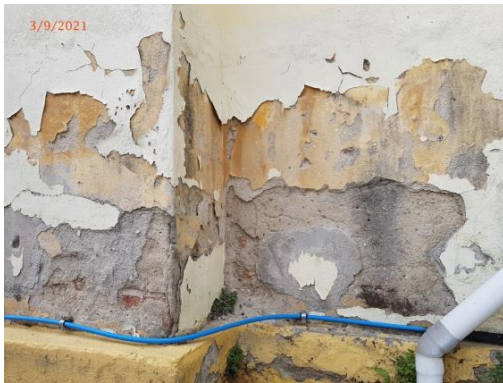
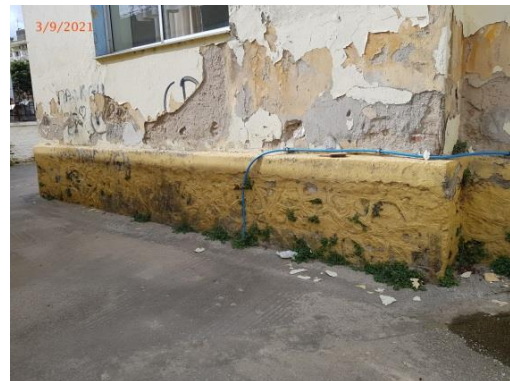
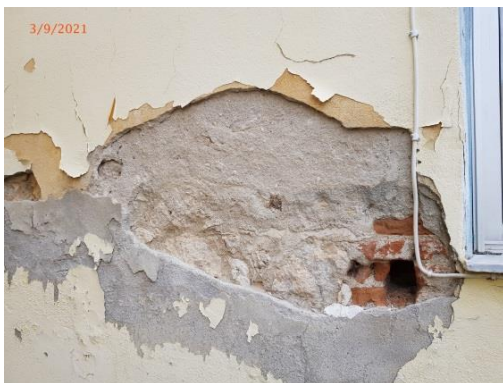
Στις όψεις του κτιρίου, υπάρχουν φθορές στο χρωματισμό και τα κονιάματα. Υπάρχουν αποκολλήσεις κονιαμάτων και σε κάποια σημεία ακόμα και εμφάνιση των λίθων και των οπτόπλινθων της τοικοποιίας. Οι μεγαλύτερες φθορές υπάρχουν στον ισόγειο όροφο. Επιπλέον, λόγω της επαφής της προσθήκης με το διατηρητέο κτίριο έχει επικαλυφθεί ένα μεγάλο μέρος της βόρειας όψης του κτιρίου. Τα εξωτερικά κονιάματα έχουν επαναχρωματιστεί αρκετές φορές στο βάθος των χρόνων και στην παρούσα κατάσταση επικρατούν οι αποχρώσεις του κίτρινου και του γαλάζιου. Τέλος, μια ακόμα σημαντική φθορά είναι η αποκόλληση κονιαμάτων και σκυροδέματος στην κάτω πλευρά του εξώστη.

Εικόνες 110-115. Εξωτερικές φθορές τοικοποιίας και

- Οι όψεις του κτιρίου αποκαθιστώνται και έχουν ενιαία αντιμετώπιση σε σχέση με τις υφές και τα χρώματα.
- Οι προτεινόμενες συμπληρώσεις θα γίνονται με τρόπο ώστε να προσδιορίζονται διακριτικά ως επεμβάσεις και παράλληλα να ενσωματώνονται αρμονικά στη συνολική εικόνα του κτιρίου.

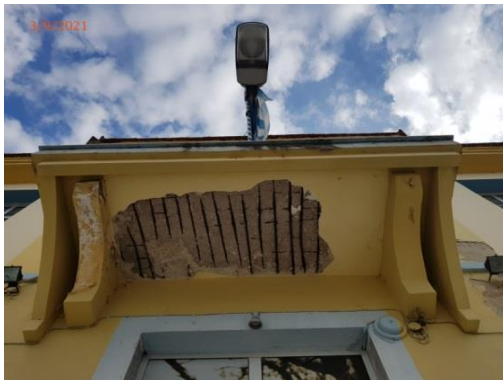
Εικόνα 118. Φθορές εξώστη
